DE LA TEMPESTAD LLEGA LA RECONSTRUCCIÓN:

Un nuevo Guerrero

RECONSTRUCCIÓN PUENTES

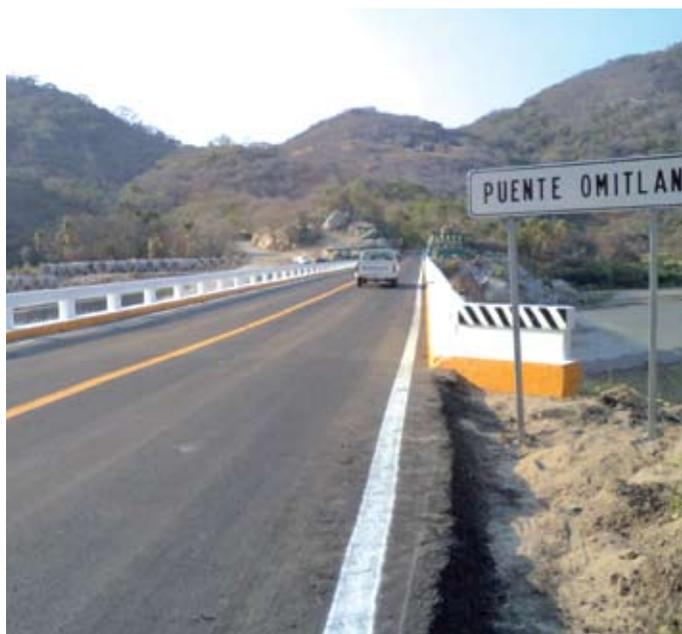
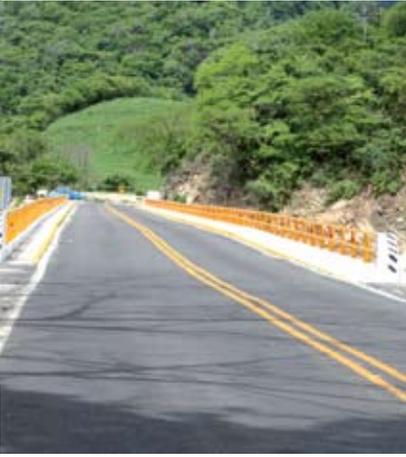
PUENTE MIGUEL ALEMÁN

Esta obra que, conecta a Ciudad Altamirano con Coyuca de Catalán y permite el acceso a los servicios proporcionados por el Hospital Regional de Coyuca – tiene una mayor longitud, mayor altura y más amplitud que la estructura dañada por el huracán Manuel.

La actual estructura de concreto, "cuenta con una longitud de 467.53 m con un ancho de corona de 20 m para alojar cuatro carriles de circulación. La superestructura tiene 17 claros conformados por diez traves, cada una de 1.85 m, una losa de 20 m y carpeta de 5 cm. La subestructura está formada por cabezales apoyados sobre cuatro y cinco columnas de 1.50 m de diámetro, desplantados a una profundidad de 17.0 metros. El puente garantiza la conectividad entre las regiones de la Tierra Caliente y la Costa Grande", según información del Centro SCT Guerrero.
